# KAJIAN TINGKAT KEKUMUHAN KAWASAN WARUNGBOTO YOGYAKARTA PERMEN PUPR NOMOR 02 TAHUN 2016

Oleh: Nurokhman<sup>1</sup>

**Abstrak:** Pertumbuhan penduduk di perkotaan yang tidak seimbang dengan tingkat perekonomian masyarakat dan penyediaan sarana prasarana dasar lingkungan menimbulkan kantong-kantong permukiman kumuh. Dalam Permen PUPR No 02/PRT/M/2016 Tentang Peningkatan Kualitas Terhadap Perumahan Kumuh dan Permukiman Kumuh yang terdiri dari 7 aspek (kondisi bangunan, jalan, drainase, air minum, persampahan, dan proteksi kebakaran) ditambah 1 aspek ruang terbuka publik yang diatur dalam SE DCJK PUPR No 40/SE/DC/2016. Berdasarkan SK Walikota Yogyakarta No 216 Tahun 2016, Kawasan Warungboto RW007, RW008, dan RW009 merupakan kawasan kumuh dibantaran sungai dengan luas 2,5 Ha. Adanya penataan penanganan kumuh oleh Program Kotaku Tanpa Kumuh (KOTAKU) yang telah melakukan peningkatan di kawasan tersebut telah berpengaruh besar pada tingkat kekumuhan.

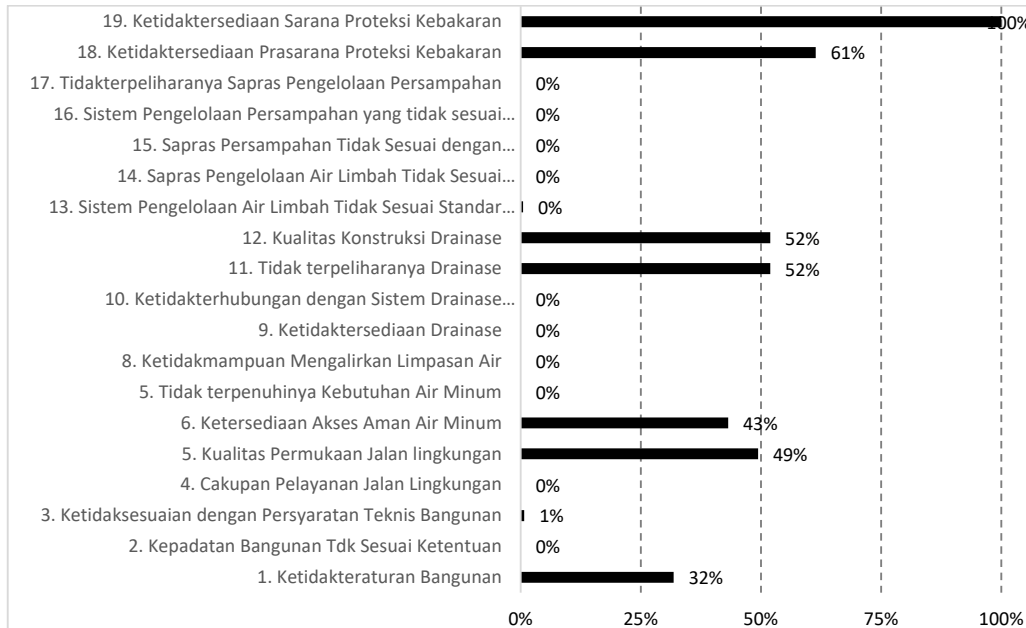
Gambar 1. Grafik kondisi kekekumuhan akhir 2018 di Warungboto

Dari tabel diatas menunjukkan kondisi kekumuhan di Kawasan Warungboto pada Tahun 2017 skor rata-rata 19 denga tingkat kumuh ringan dan rata-rata kekumuhan sektoral 23,7% masih kumuh pada RT034-RW008 dan RT039-RW009. Dari 3 RT yang termasuk kategori kumuh tersebut berada di sepanjang bantaran Sungai Gajahwng. Jumlah kepadatan penduduk paling banyak berada di RT038 umumnya berasal dari luar daerah Warungboto. Delineasi kawasan kumuh tersebut seperti tergambar. Jika dilihat dari tabel di atas menunjukkan kondisi kumuh pada pada RT034-RW008 dan RT038-RW009 sedangkan di RT030-RW007 sudah tidak kumuh. Hal ini diterjadi setelah dilakukan perhitungan pengurangan kumuh di RT030-RW007 telah ada realisasi penataan infrastruktur seperti jalan paving block sepanjang 180 meter dari kondisi awal kerusakan jalan lingkungan 520 meter (63,4%) dengan skor kekumuhan 3 setelah diintervensi pekerjaan jalan 340 meter atau kerusakan jalan menjadi 41,5% yang skor kekumuhannya menjadi 1 sehingga total skor kekumuhan yang semula 13 (tidak kumuh) menjadi 11 (tidak kumuh) dimana batasan kekumuhan adalah diatas skor 19. Sedangkan di RT034-RW008 telh diintervensi pekerjaan jalan sepanjang 250 meter yang semula kerusakan totalnya 900 meter (64%,3) dengan skor 3 setelah dilakukan pekerjaan kerusakannya menjadi 46,4% dengan skor 1 dan drainase lingkungan sepanjang 104 meter yang tidak mempengaruhi skor karena kondisi awal skornya 0. Dengan pekerjaan tersebut RT034-RW008 total kekekumuhannya semual 24 menjadi 22 yang kategorinya masih kumuh ringan. Penanganan kumuh pada Tahun 2017 dengan pekerjaan jalan dan

drainase di RW007 da RW008 telah berpengaruh pada pengurangan skor kawasan kumuh dan pada saat penelitian (2018) sedang dilakukan intervensi pekerjaan jalan, drainase dan IPAL Komunal di RW009 yang berpengaruh signifikan pada skor dibawah 19 menjadi tidak kumuh sehingga kondisi akhir tahun 2018 luasan kumuh di Warungboto sudah 0 Ha.
