KETERPADUAN PROGRAM KOTAKU DALAM PENATAAN PERMUKIMAN KUMUH DI BANTARAN SUNGAI GAJAHWONG

Oleh: Nurokhman¹, Ade Kurniawan²
E-mail: nurokhman.jogja@gmail.com

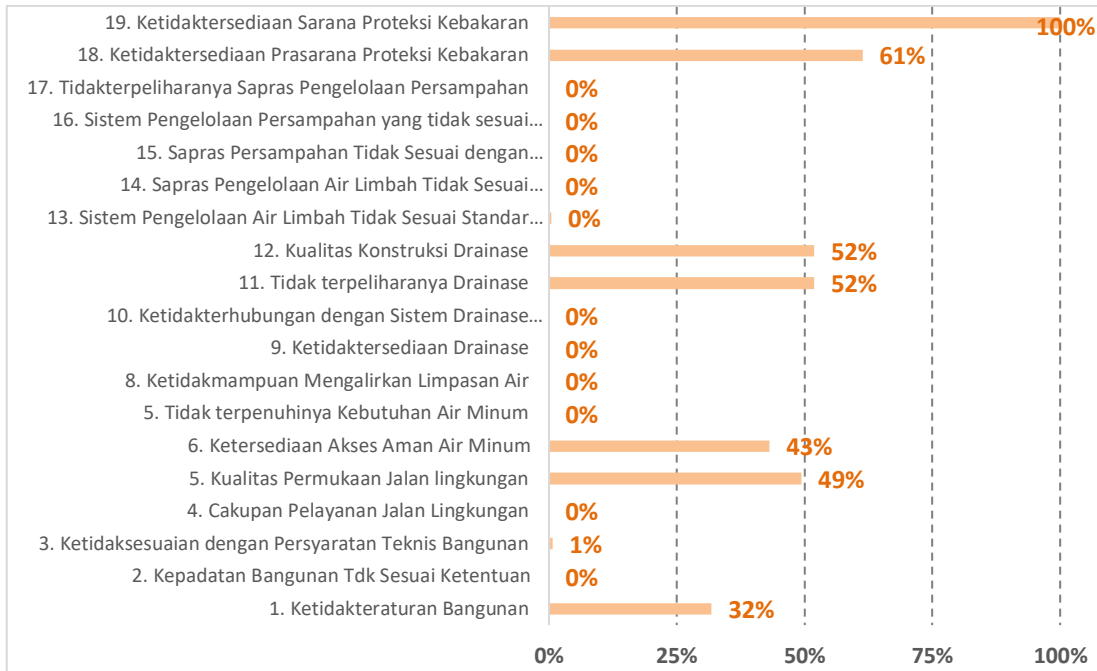
Dari tabel diatas menunjukkan kondisi kekumuhan di Kawasan Warungboto pada Tahun 2017 skor rata-rata 19 dengan tingkat kumuh ringan dan rata-rata kekumuhan sektoral 23,7% masih kumuh pada RT034-RW008 dan RT039-RW009. Dari 3 RT yang termasuk kategori kumuh tersebut berada di sepanjang bantaran Sungai Gajahwng. Jumlah kepadatan penduduk paling banyak berada di RT038 umumnya berasal dari luar daerah Warungboto. Delineasi kawasan kumuh tersebut seperti tergambar. Jika dilihat dari tabel di atas menunjukkan kondisi kumuh pada RT034-RW008 dan RT038-RW009 sedangkan di RT030-RW007 sudah tidak kumuh. Hal ini terjadi setelah dilakukan perhitungan pengurangan kumuh di RT030-RW007 telah ada realisasi penataan infrastruktur seperti jalan paving block sepanjang 180 meter dari kondisi awal kerusakan jalan lingkungan 520 meter (63,4%) dengan skor kekumuhan 3 setelah diintervensi pekerjaan jalan 340 meter atau kerusakan jalan menjadi 41,5% yang skor kekumuhannya menjadi 1 sehingga total skor kekumuhan yang semula 13 (tidak kumuh) menjadi 11 (tidak kumuh) dimana batasan kekumuhan adalah diatas skor 19. Sedangkan di RT034-RW008 telah diintervensi pekerjaan jalan sepanjang 250 meter yang semula kerusakan totalnya 900 meter (64%,3) dengan skor 3 setelah dilakukan pekerjaan kerusakannya menjadi 46,4% dengan skor 1 dan drainase lingkungan sepanjang 104 meter yang tidak mempengaruhi skor karena kondisi awal skornya 0. Dengan pekerjaan tersebut RT034-RW008 total kekeumuhannya semula 24 menjadi 22 yang kategorinya masih kumuh ringan. Penanganan kumuh pada Tahun 2017 dengan pekerjaan jalan dan drainase di RW007 dan RW008 telah berpengaruh pada pengurangan skor kawasan kumuh dan pada saat penelitian (2018) sedang dilakukan intervensi pekerjaan jalan, drainase dan IPAL Komunal di RW009 yang berpengaruh signifikan pada skor dibawah 19 menjadi tidak kumuh sehingga kondisi akhir tahun 2018 luasan kumuh di Warungboto sudah 0 Ha.

Gambar 1 Grafik kondisi kekekumuhan akhir 2018 di Warungboto
