PENYUSUNAN JALUR EVAKUASI BANJIR SUNGAI GAJAH WONG WARUNGBOTO DALAM Mendukung DESA TANGGUH BENCANA KOTA YOGYAKARTA

Budiyanto M.A^{1*}, Nurokhman², Arifin M.³
¹²³Universitas Cokroaminoto Yogyakarta

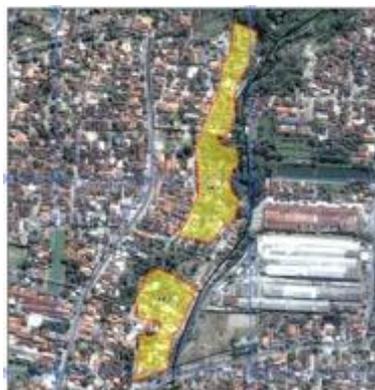
Gambar 1. Data Kawasan kegiatan potensi banjir di Warungboto

RT030- RW007	RT034- RW008	RT038- RW009	3 RW
Luas SK (Ha)	0,60	0,96	0,94	2,50
Luas Verifikasi (Ha)	0,60	0,96	0,94	2,50
Jumlah Bangunan (Unit)	102,00	74,00	88,00	264,00

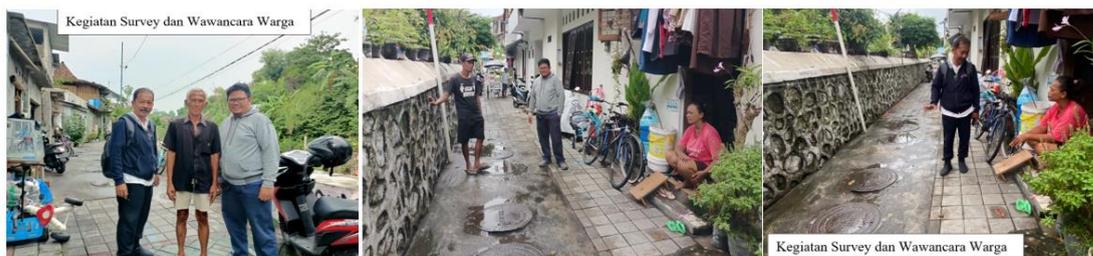
Gambar 2. Survey lokasi potensi banjir

Pada tahap ini memetakan kawasan rawan banjir. Warga mengingat kembali kejadian banjir yang pernah terjadi dengan dampaknya yang tertinggi serta area-area yang terpapar banjir dan gambarkan area-area genangan dengan dampak tertinggi berdasarkan informasi terbaru pada peta dasar desa sehingga menjadi peta bahaya banjir desa. Berdasarkan peta bahaya banjir yang telah disusun, warga menghitung jumlah penduduk yang berada dalam area terpapar pada setiap rw/dusun yang terkena bencana banjir dan hitung persentase penduduk desa yang berada dalam area terpapar bencana. Hitung jumlah penduduk difable (rentan) termasuk balita, anak-anak dan lansia yang berada dalam area terpapar pada setiap rw/dusun yang terkena bencana banjir dan hitung persentase penduduk difable desa yang berada dalam area terpapar bencana. Hitung jumlah fasilitas umum dan fasilitas sosial yang berada dalam area terpapar pada setiap rw/dusun dengan cara menghitung langsung pada peta bahaya desa. Khusus untuk fasilitas umum dan fasilitas sosial, langsung tuliskan nama fasilitas tersebut yang berada dalam area terpapar.

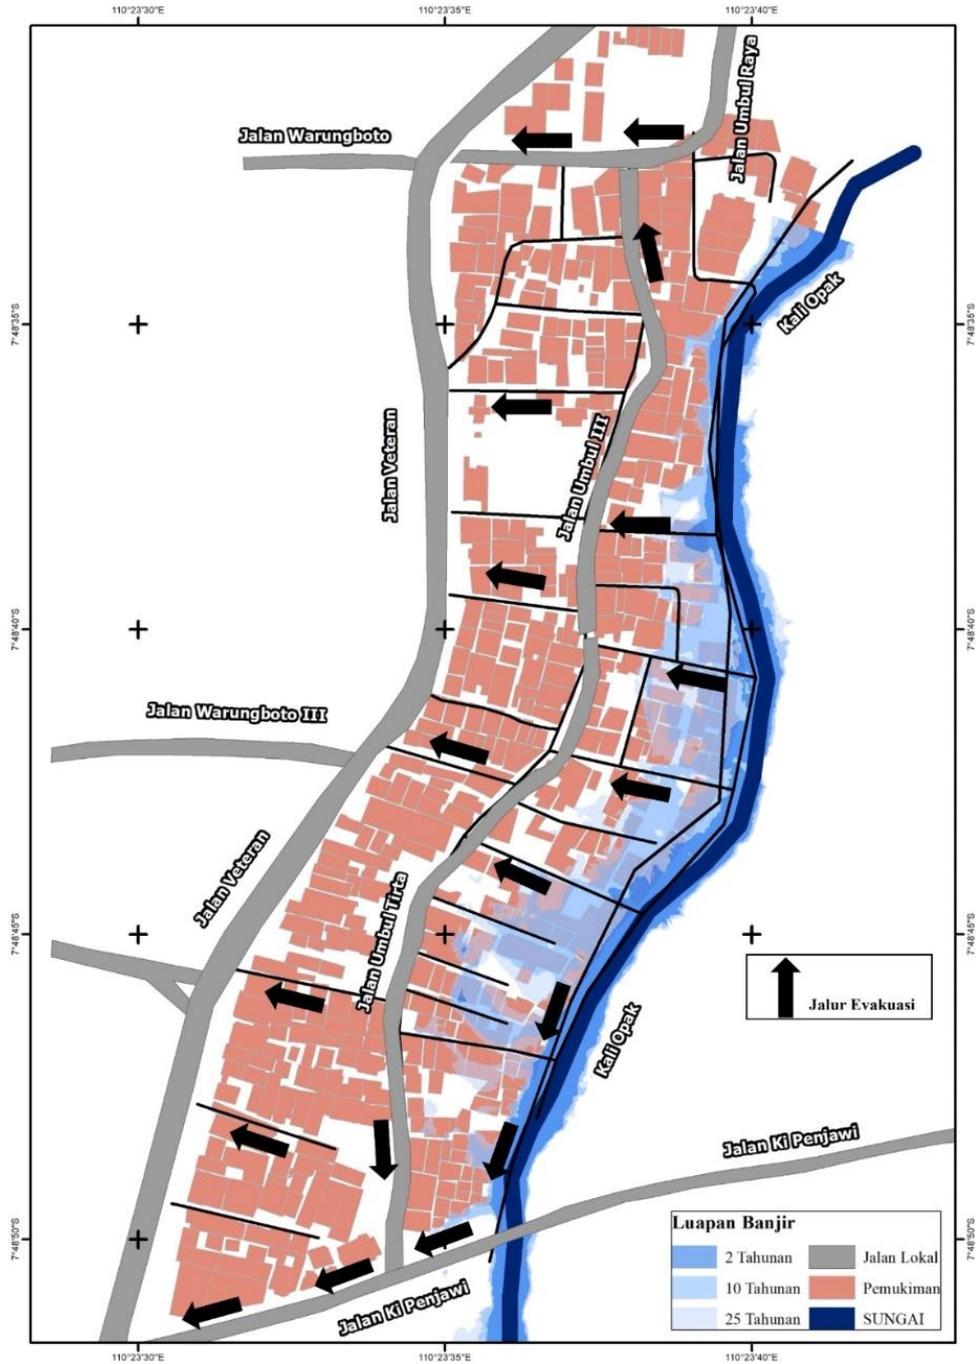
Gambar32. Penggambaran jalur evakuasi

Kemudian dalam menetapkan jalur dan rambu evakuasi untuk tiap-tiap sektor evakuasi, warga mengidentifikasi jalur evakuasi dengan memberi warna berbeda untuk sektor evakuasi yang berbeda. Pertimbangkan jarak terdekat dari tiap-tiap sektor evakuasi untuk mencapai tempat evakuasi. Selain itu tempatkan juga simbol untuk rambu evakuasi yang dibutuhkan untuk membantu proses evakuasi. Bedakan simbol untuk rambu evakuasi yang telah terpasang, dengan simbol untuk rambu evakuasi yang masih dalam tahap rencana pemasangan. Dari hasil kegiatan tersebut kemudian digambarkan hasil sketsa peta evakuasi bencana banjir.
